**Caracterización de uso de suelo y evaluación de la calidad  
riparia del río Cacaluta, Acacoyagua, Chiapas, México.**

TESIS

2014

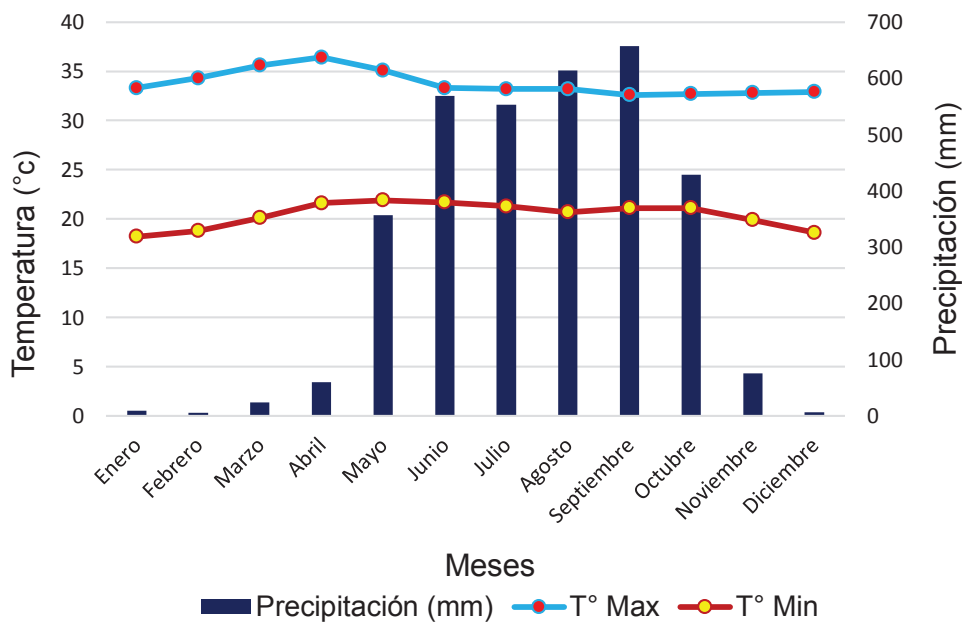
Figura 7. Climograma de la cuenca del río Cacaluta del periodo 1984 a 2013.

El cauce del río Cacaluta tiene un comportamiento a través del año de acuerdo a las épocas de lluvia y estiaje. A partir del mes de Noviembre al retirarse las lluvias, los caudales del río inician un proceso de disminución que dura hasta el mes de abril; este proceso empieza a revertirse a partir del mes de mayo con el inicio de las lluvias, cuando los ríos vuelven a aumentar sus caudales, alcanzando sus máximos valores en el mes de septiembre (Figura 7) (López et al., 2011).

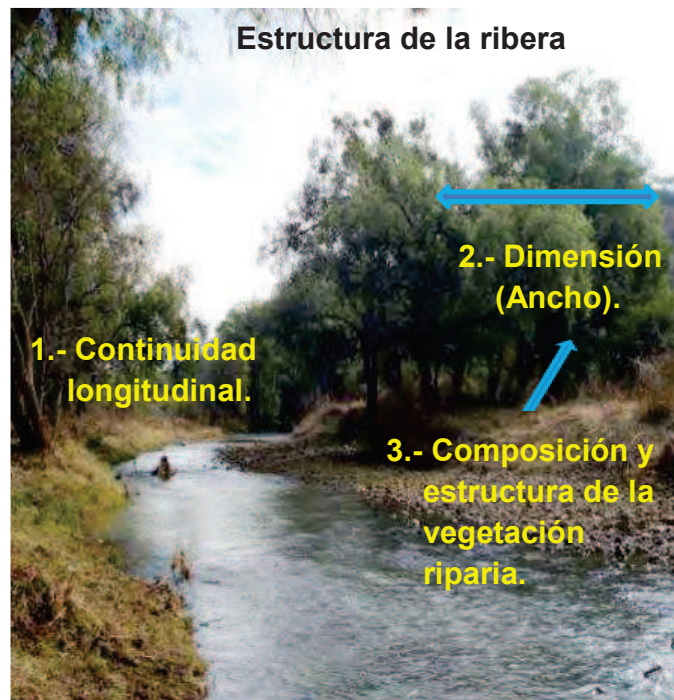
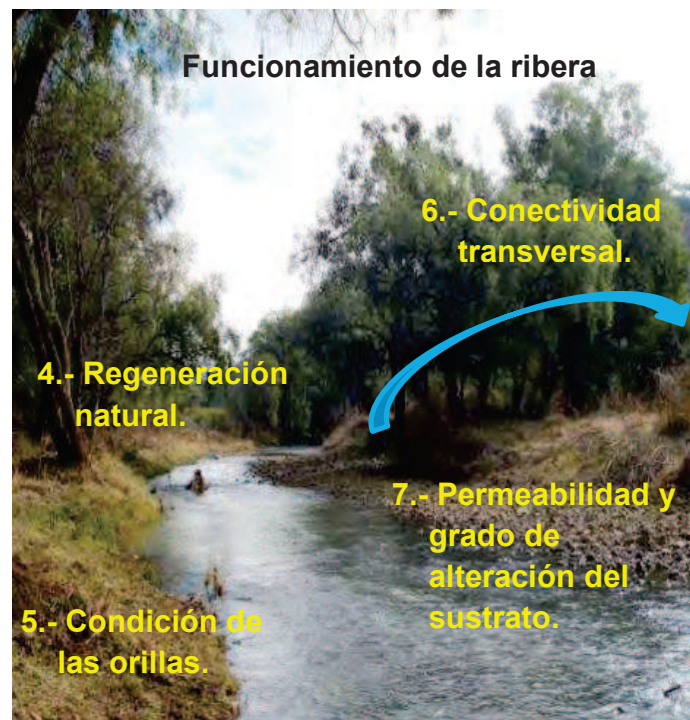
Figura 11. Atributos de evaluación del índice RQI.

El funcionamiento de los sistemas riparios queda reflejado a través de la tasa de regeneración natural de las especies leñosas riparias, la condición de las orillas, la conectividad lateral del cauce con sus riberas y la permeabilidad de los suelos riparios. Estos atributos indican el comportamiento en el tiempo de las riberas, y su evaluación requiere una visión dinámica. Dichos atributos están más relacionados con las posibilidades de lograr la restauración fluvial a más largo plazo, representando elementos claves para garantizar la sostenibilidad de los procesos fluviales y la biodiversidad de los sistemas riparios (González del Tánago y García de Jalón, 2006).

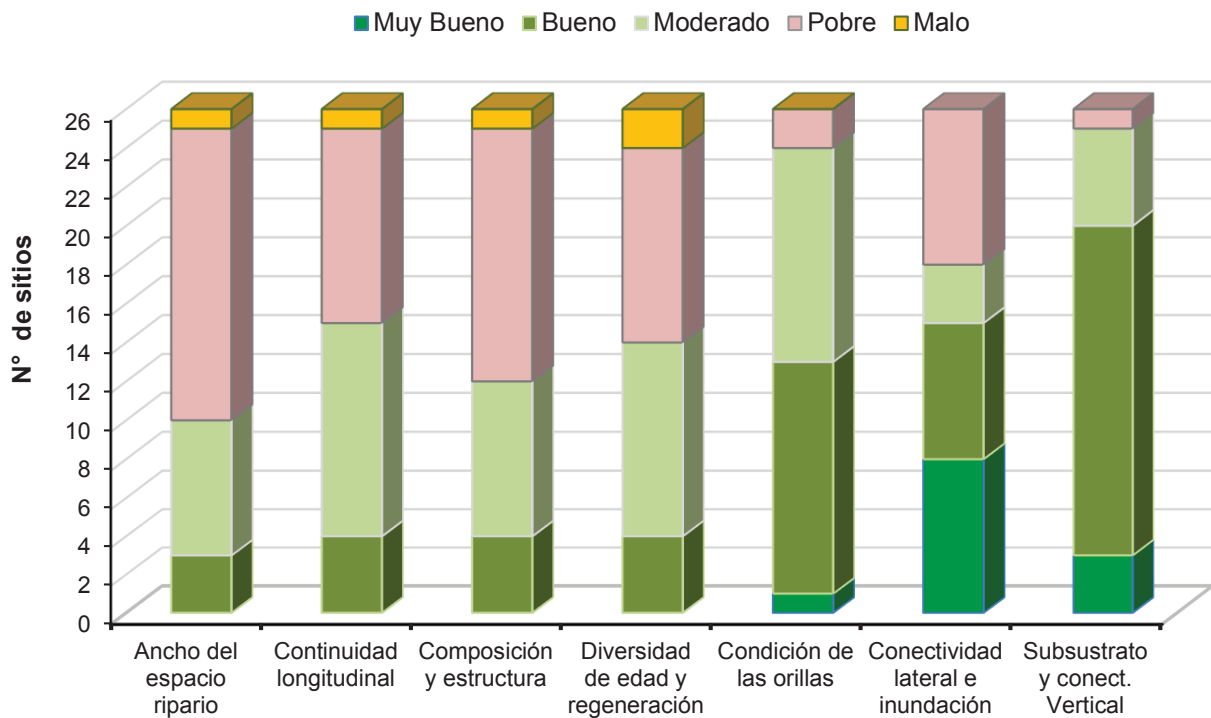
Figura 13. Estado de cada uno de los atributos de las riberas estudiados con el RQI en los 26 sitios de muestro del río Cacaluta, Chiapas.

De acuerdo con los datos obtenidos en campo, se observó una alteración significativa en cuatro de los siete atributos que presenta el índice RQI, siendo estos el ancho del espacio ripario, la continuidad longitudinal, la composición y estructura y la diversidad de edad y regeneración. El rango de calidad para estos atributos osciló entre moderado y pobre (Figura 13).

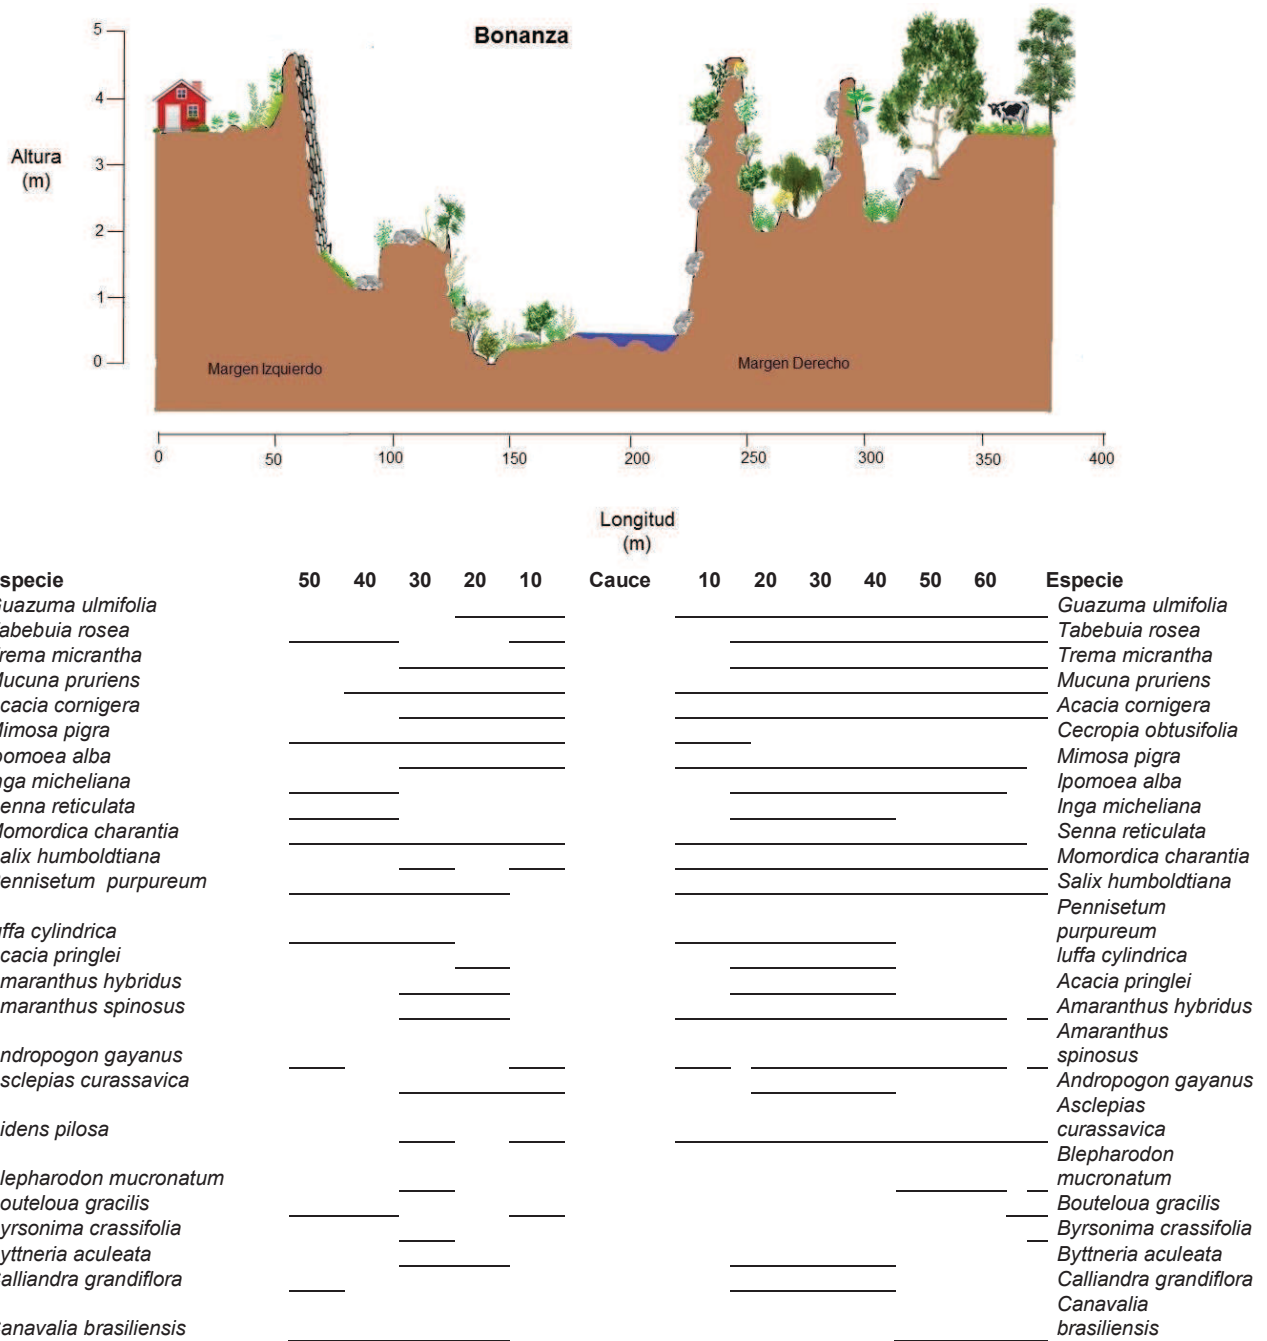
Figura 23. Perfil microtopográfico de Bonanza (Acapetahua) y distribución de las especies en cada uno de los márgenes con respecto al cauce principal.

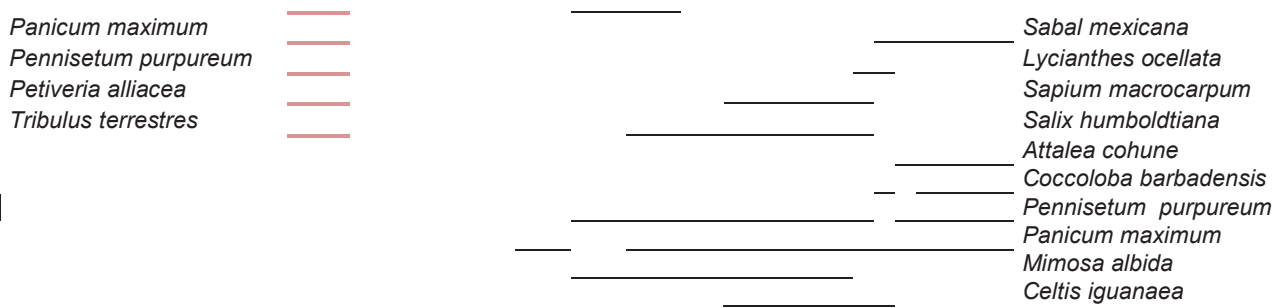
Figura 25. Perfil microtopográfico de Quince de Abril II (Acapetahua) y distribución de las especies en cada uno de los márgenes con respecto al cauce principal.
