Comentarios en torno a una fotografía histórica. La metamorfosis de una ciudad: Villahermosa, Tabasco

Comments on a historical photograph. The metamorphosis of a city: Villahermosa, Tabasco

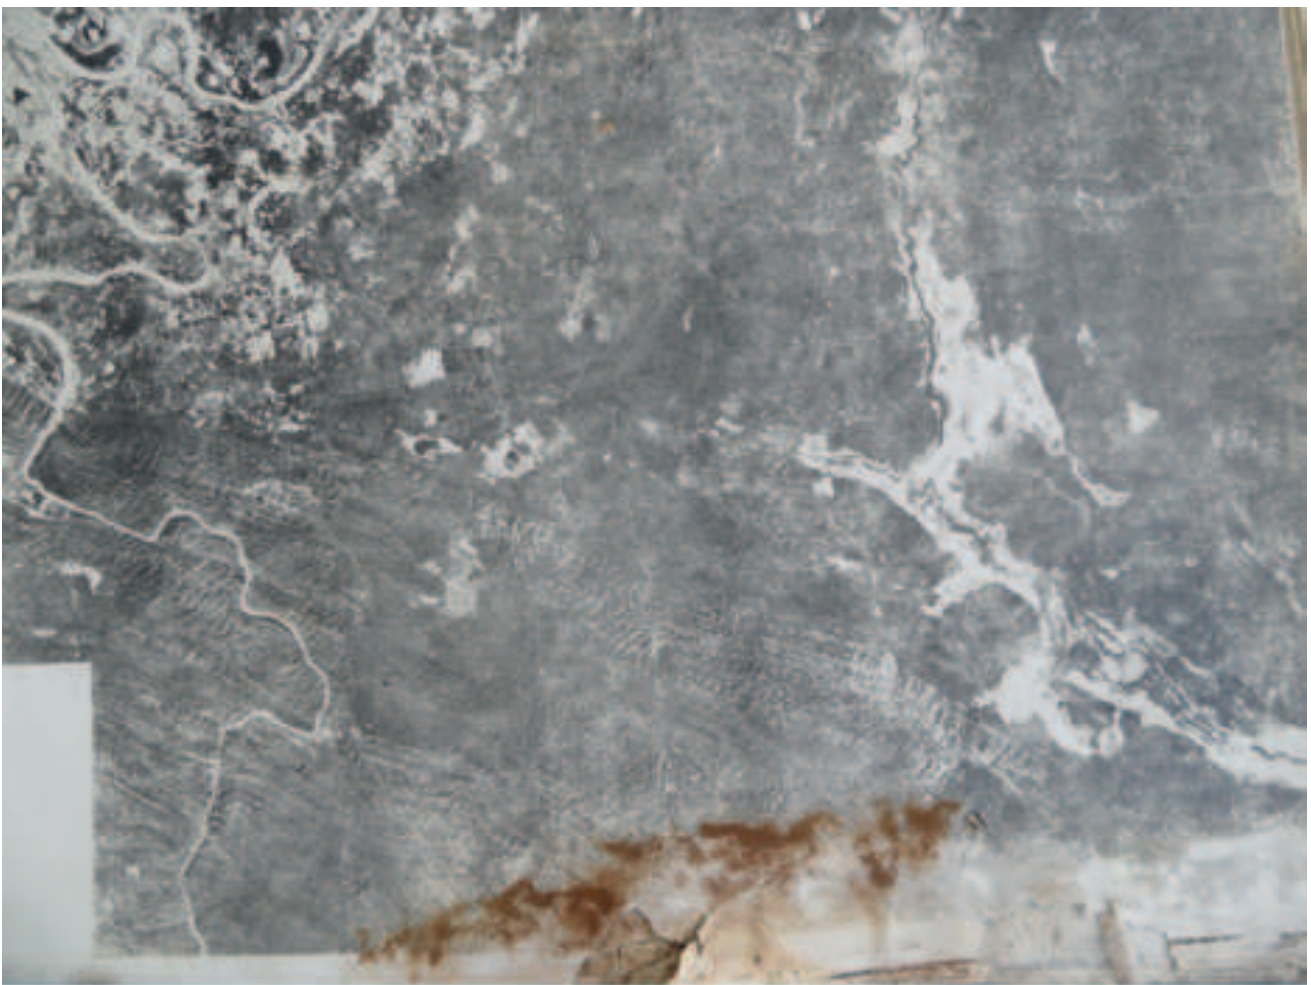
Imagen 1: Estado de una aerofoto sin tratamiento

Si bien hoy la información está en estantería y planeros, fue necesario realizar un intenso proceso previo de tratamiento. Dado el clima del estado de Tabasco, tropical lluvioso con una temperatura media anual de 26° centígrados, propicio para la proliferación de insectos, microorganismos, roedores y hongos producidos por la humedad, la información se mantiene en constante inspección. El CDEA cuenta con un área donde se inician los procesos de estabilización (limpieza), fumigación, intervenciones menores y encuadernación rústica, sustituyendo los agentes contaminantes como grapas, broches metálicos y carpetas acidificadas. En el caso de fotografías (como la aerofoto que nos ocupa) el tratamiento es:

1. Fumigar con una pastilla de phostoxín (fosfuro de aluminio) para eliminar los hongos presentes en el centro y orilla, provocando que las moléculas del papel se debiliten, ocasionando la pérdida en un área de la imagen. Cabe aclarar que para realizar la fumigación se debe aislar un área pequeña con plástico y cinta canela durante 24 horas ya que el químico es muy tóxico.

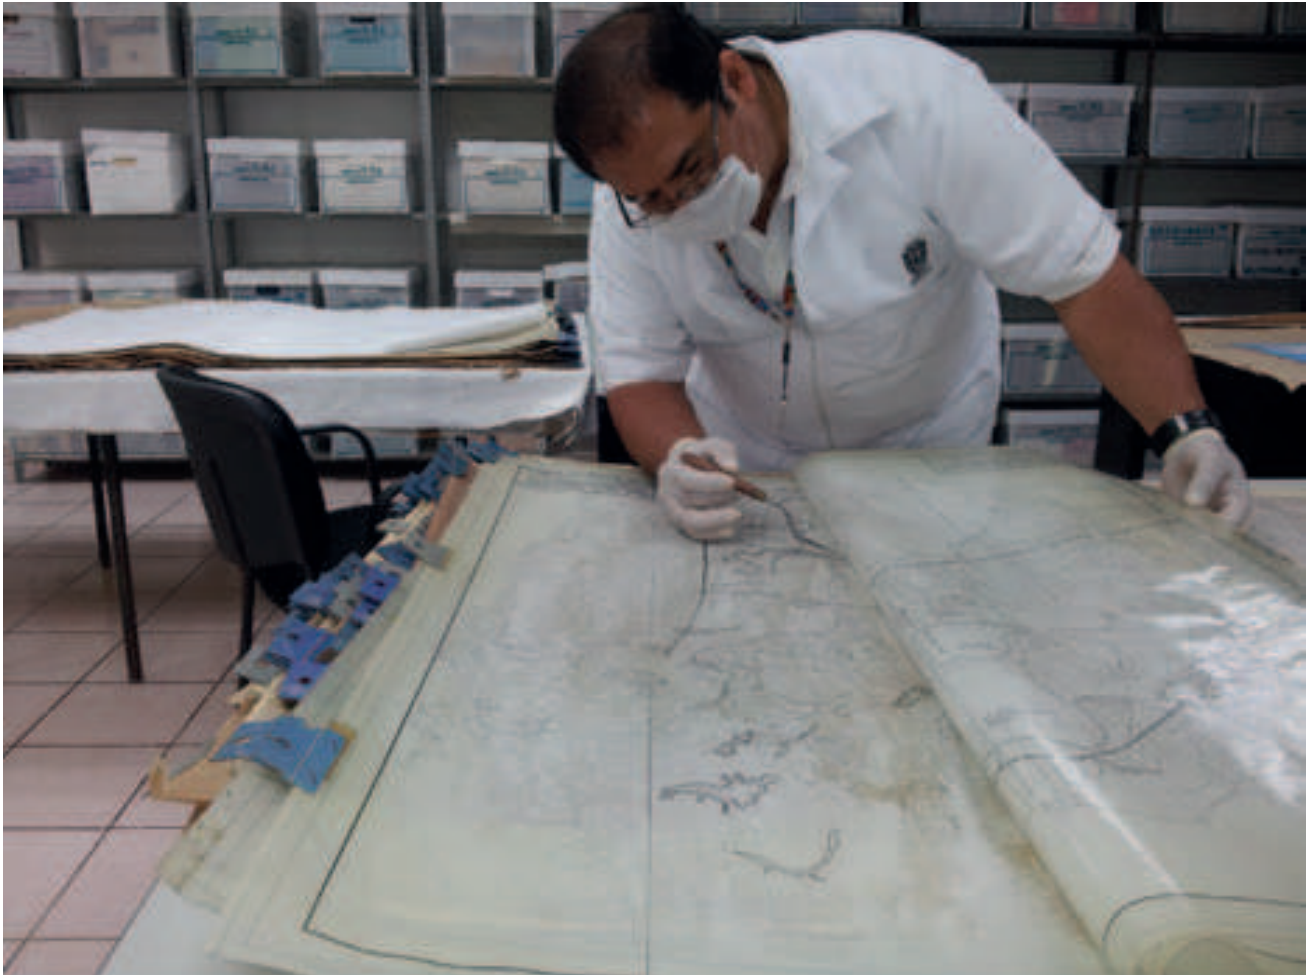
Imagen 2: Proceso de tratamiento a los documentos en el taller del CDEA

2. Posteriormente se ventila el área y se continua la estabilización por medio de limpieza en seco con brocha de cerdas suaves (pelo de camello) y algodón para no dañar la emulsión fotográfica al momento de eliminar el polvo acumulado. Como esta fotografía presentaba algunas rasgaduras, sobre todo en las orillas, se procedió a la intervención menor con papel japonés tengujo y adhesivo metilcelulosa (derivado de la celulosa que se encuentra en plantas) para unir las rasgaduras; no se realizaron injertos en la parte faltante, pero sería una de las medidas necesarias a futuro.

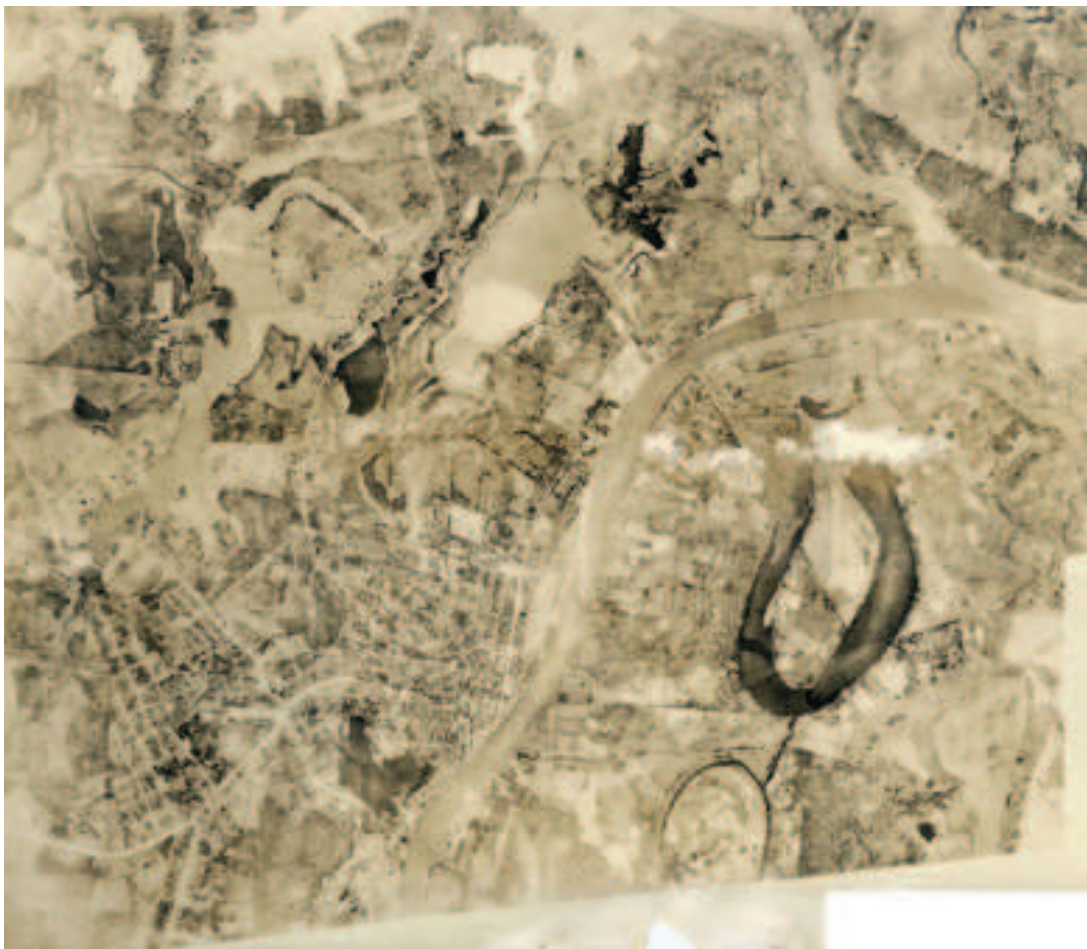
Imagen 3. Villahermosa y alrededores, 1931-1934

La digitalización permitió importar la fotografía al programa ArcMap 10.2 y, previa identificación de coordenadas y puntos de control, se georeferenció. Así fue como se lograron comparativos con imágenes actuales con escalas que permiten la visualización fina de los detalles (incluso de 1:1000) y que posibilitan a futuro efectuar polígonos y líneas para contrastar e interpretar cambios en el paisaje. Hasta el momento, se desconoce el propósito original por el cual se ordenó esta aerofoto, pero la calidad y proceso con el cual se efectuó presenta la posibilidad de hacer valoraciones retrospectivas georeferenciadas que alientan preguntas para la historia ambiental no sólo de Tabasco, sino de la planicie costera del Golfo de México.

La aerofoto que nos ocupa muestra que en ese tiempo aún no existía el malecón Carlos A. Madrazo, obra que se realizó en tres etapas: durante la primera se construyeron mil metros lineales que comprendieron desde la que sería la carretera Circuito del Golfo (parte de la hoy avenida Ruiz Cortines) hasta Lerdo de Tejada en 1962; el siguiente año se continuó con la segunda etapa que abarcó hasta la calle Vázquez Norte; por último, en 1964 se terminó hasta donde actualmente se encuentra el reloj floral (De la Peña, 2015). Tampoco se había construido aún la carretera Circuito del Golfo -cuya primera parte fue inaugurada en 1957 por el entonces gobernador general Miguel Orrico de los Llanos- ni el puente Grijalva I, inaugurado en 1965 en el oeste de la ciudad. De esta manera se pudo confirmar, en un primer momento que la imagen fue tomada antes de 1950 y que cuenta con una antigüedad mayor a 66 años.

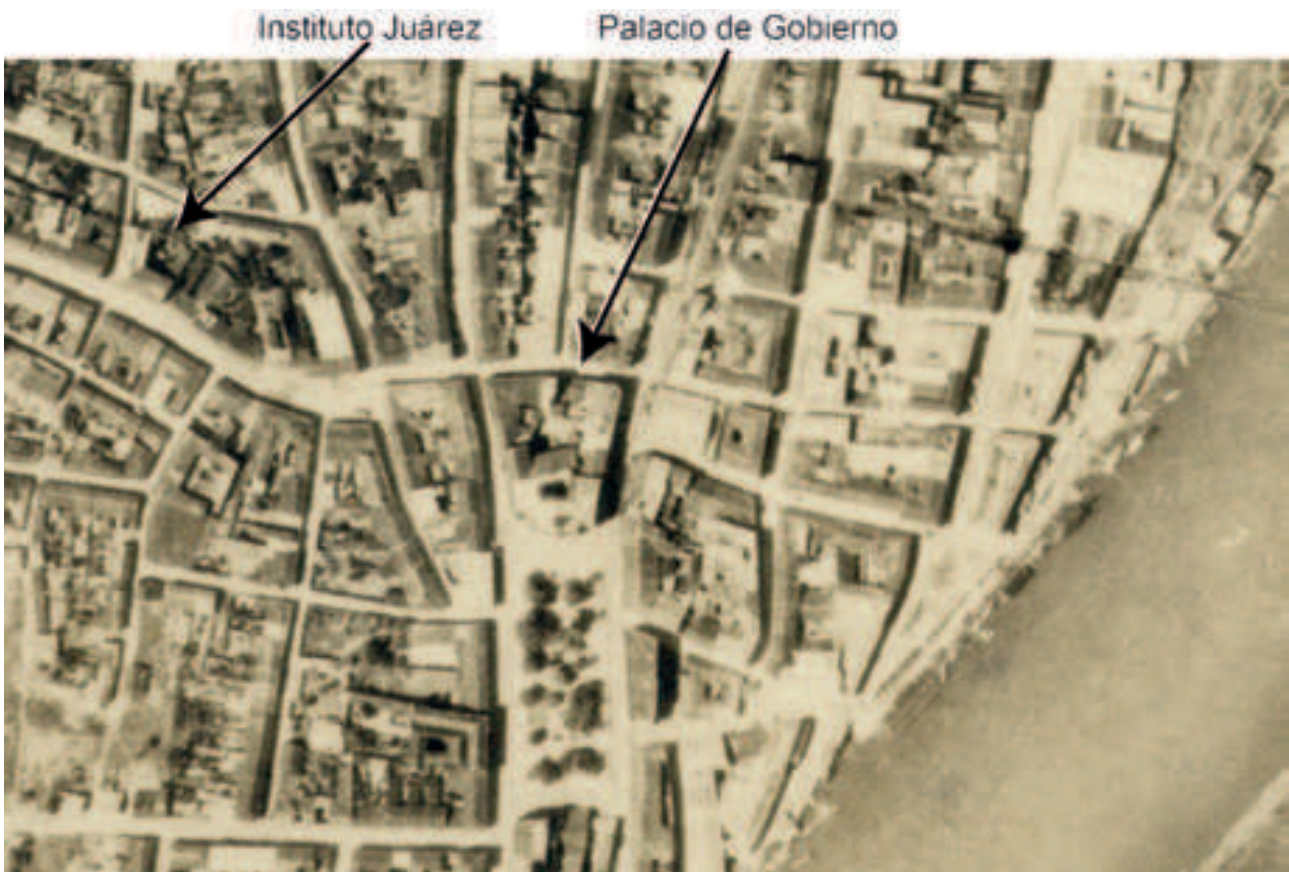
Imagen 4. Villahermosa y alrededores (detalle), 1931-1934

Al realizar el proceso de digitalización en el CDEA, fue posible observar mejor los elementos: el edificio del Instituto Juárez, antiguo recinto de la Universidad Juárez Autónoma de Tabasco ubicado en la avenida 27 de Febrero en el centro de la ciudad; en las cercanías del Palacio de Gobierno se aprecia una construcción en forma de L en vez de en forma de V como actualmente se encuentra. Esa remodelación, que incluyó dos anexos, se pudo constatar en el tercer informe de gobierno del Lic. Noé de la Flor Casanova (1904-1986) en 1945, en el que explica que el ejecutivo Federal —entonces encabezado por el general Manuel Ávila Camacho (1897-1955)— había destinado cerca de \$115,000.00 para mejoras. El gobernador anunció: “Fue concluida la construcción del ala derecha del edificio, y se levantó un segundo piso. Se concluyó además, un anexo al ala izquierda... Se ha hecho una reparación general al edificio que presentaba un aspecto ruinoso...” (Tabasco a través de sus gobernantes, 1988: 146).

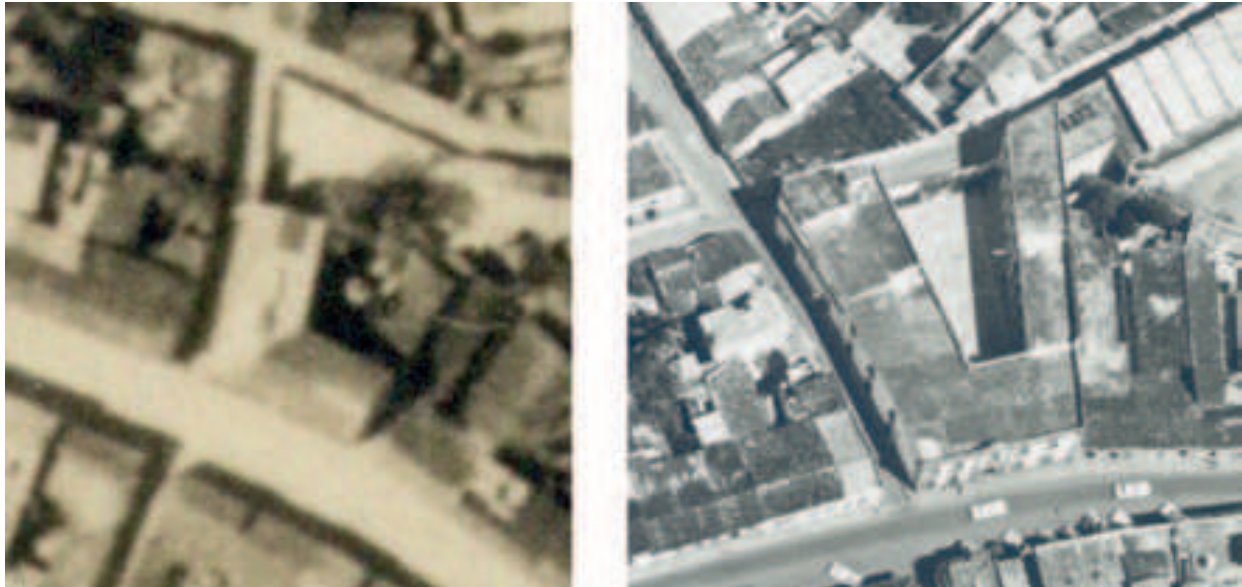
Imagen 5. Comparativo de imagen de Villahermosa y alrededores (detalle), 1931-1934; y otra con fecha de finales de los años setenta

En lo general se observa también una naciente ciudad sin traza clara, calles de tierra, casas tradicionales, un pueblo que coexistía entre lagunas, pantanos y terrenos bajos. Por ejemplo, exuberante y magnífica se distingue “La Pólvara”, laguna cegada hasta desaparecer en los años 40’s para dar lugar a la colonia Municipal y a la avenida Paseo Tabasco (hoy de importante afluencia vehicular); magnífica en un tono oscuro que insinúa prosperidad, profundidad y seguramente abundancia de vida. Empero, en la parte izquierda, entre la hoy conocida calle Antonio Rullán Ferrer, con menor tono, aparece la laguna de “Mayito” que después heredaría el nombre de “La Pólvara” y que por entonces contaba con mucho mayor superficie que la actual. Aquella laguna colindó con la “Casa Mata” y a finales del siglo XVIII sirvió para almacenar arsenal y polvorín, lo cual explica la razón por la que el pueblo le dio tal nombre.

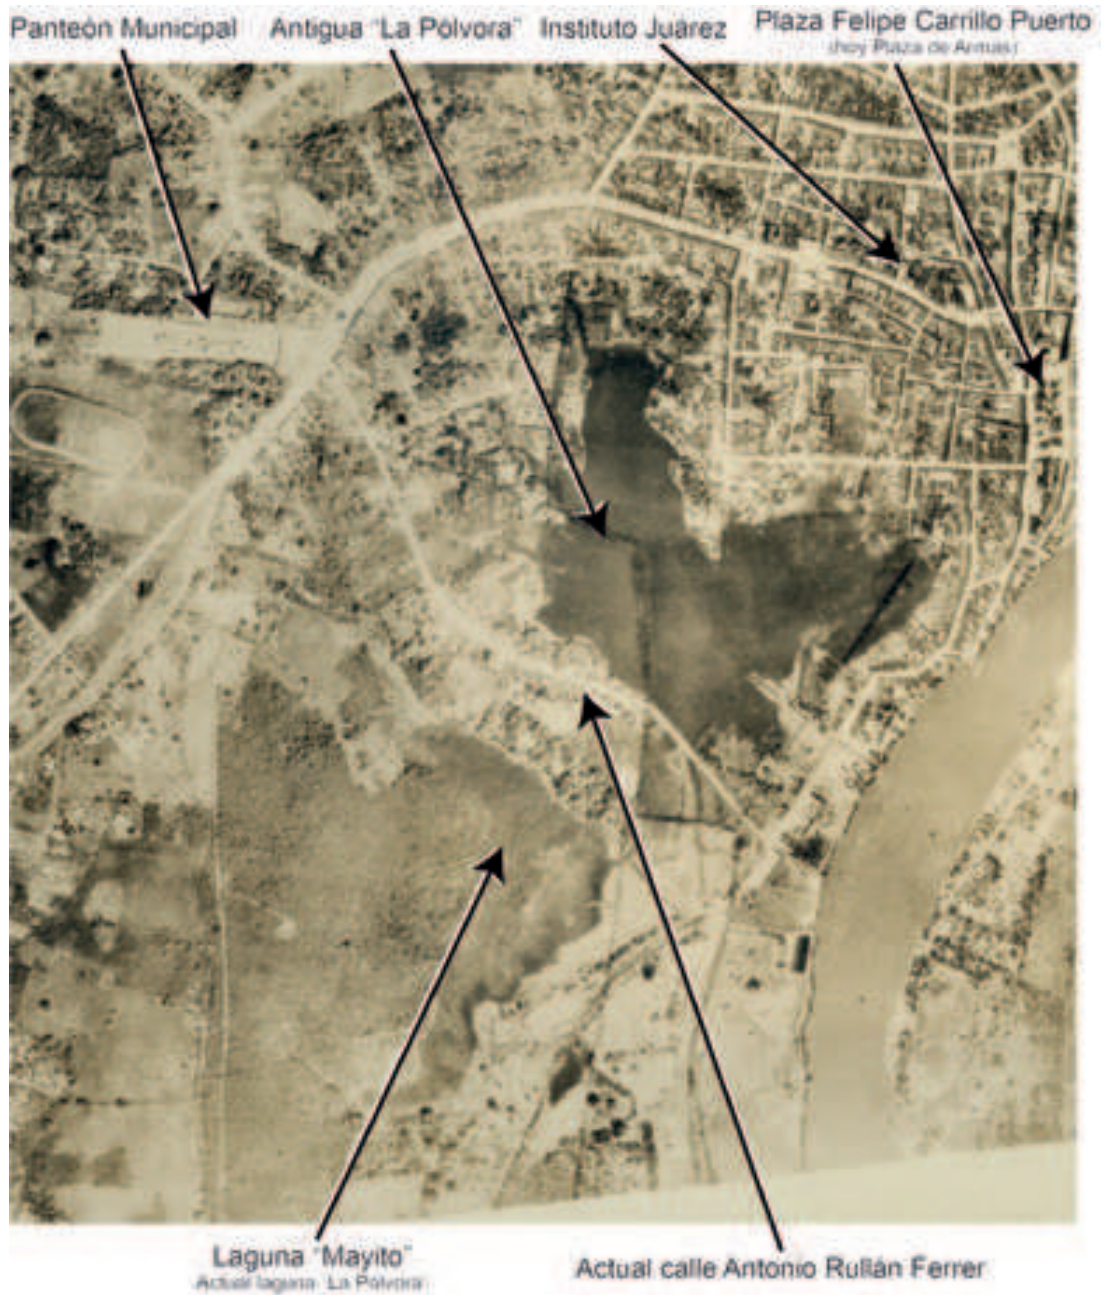
Imagen 6. Villahermosa y alrededores (detalle), 1931-1934

Asimismo, otro dato interesante es la distancia que existía entre el río Grijalva y la hoy calle Madero, donde había entonces un enorme “playón” con un leve barranco que fungía como entrada por río a la ciudad. Débilmente se divisa también el badén por donde fluía el arroyo conocido como “El Jícara”, entonces seco. Lo anterior permitió inferir que la aerofoto fue tomada en tiempos de estiaje o secas, en los meses de febrero a julio cuando el río y las lagunas están en sus niveles más bajos. Al contrario, en aquellos años, cuando las crecientes empezaban a manifestarse, los caminos se volvían intransitables con las inundaciones y los ríos eran el medio de comunicación

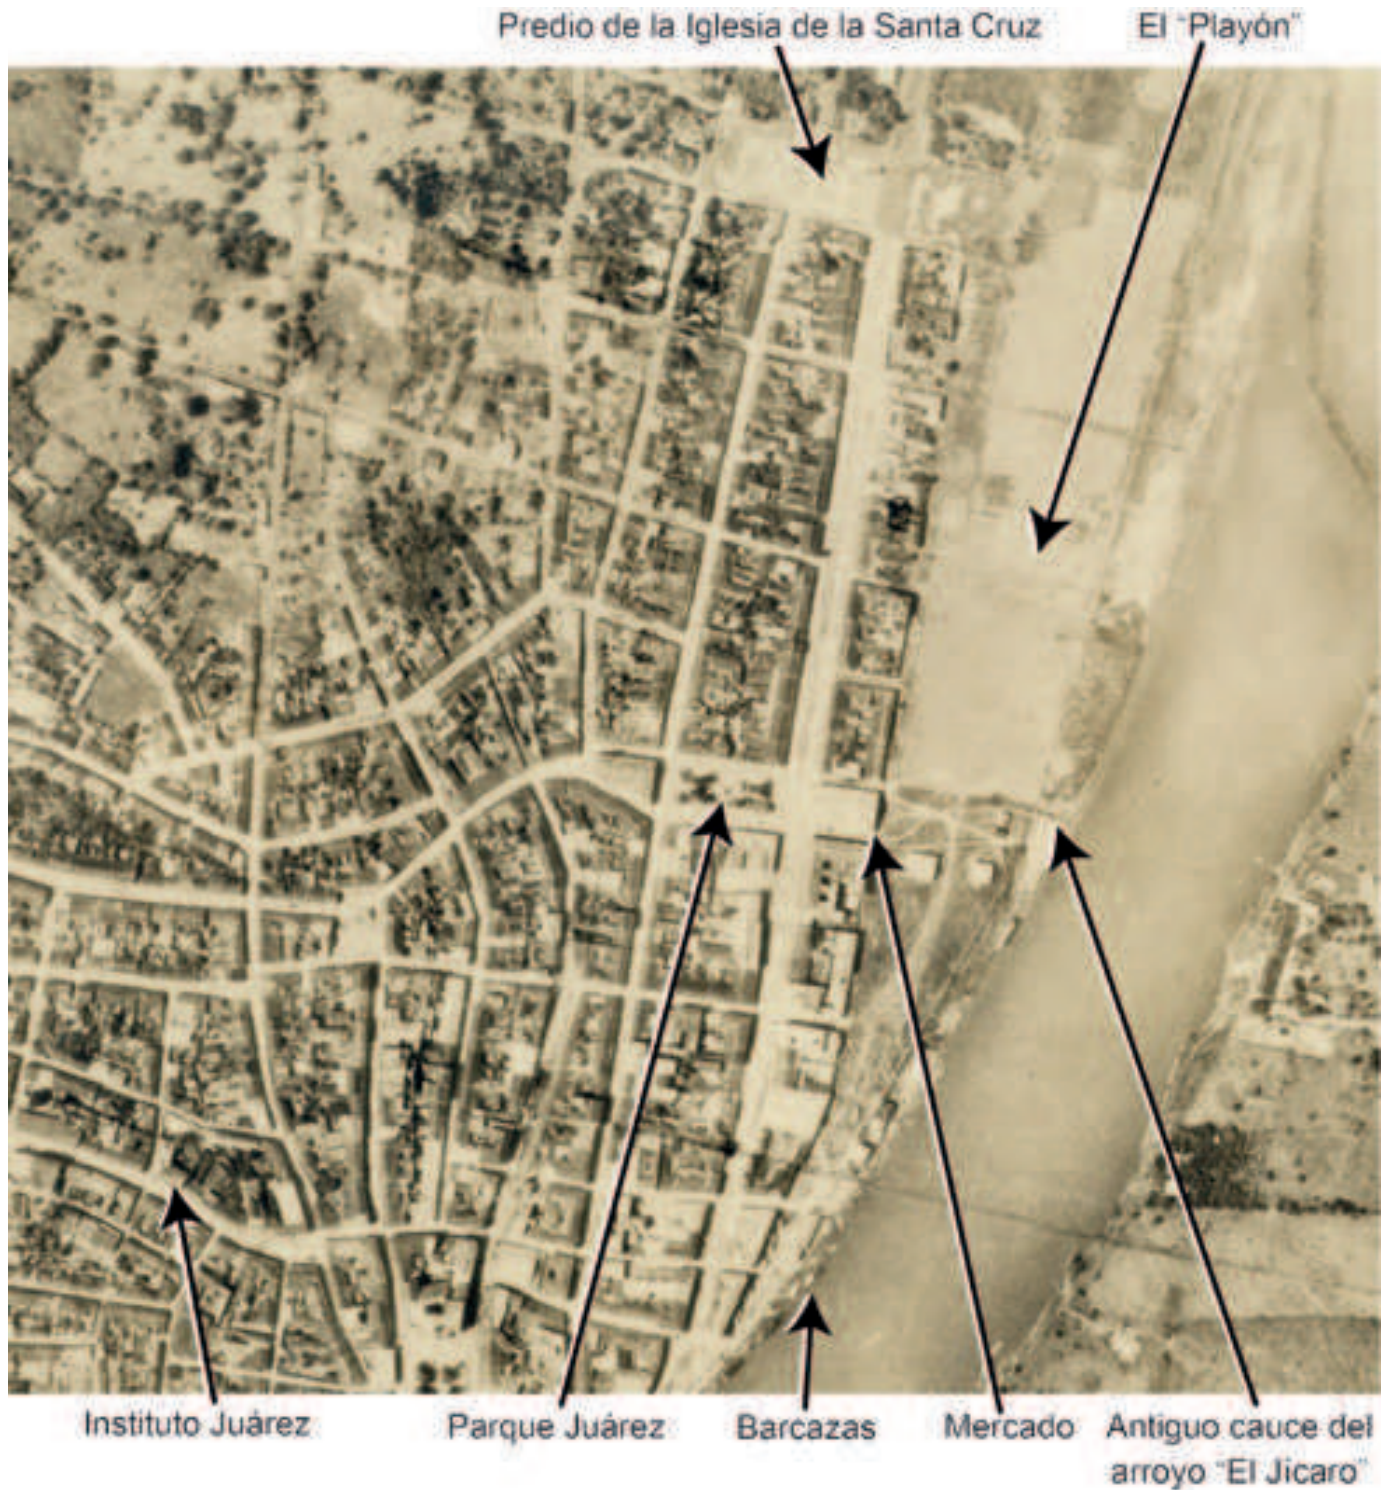
Imagen 7. Villahermosa y alrededores (detalle), 1931-1934

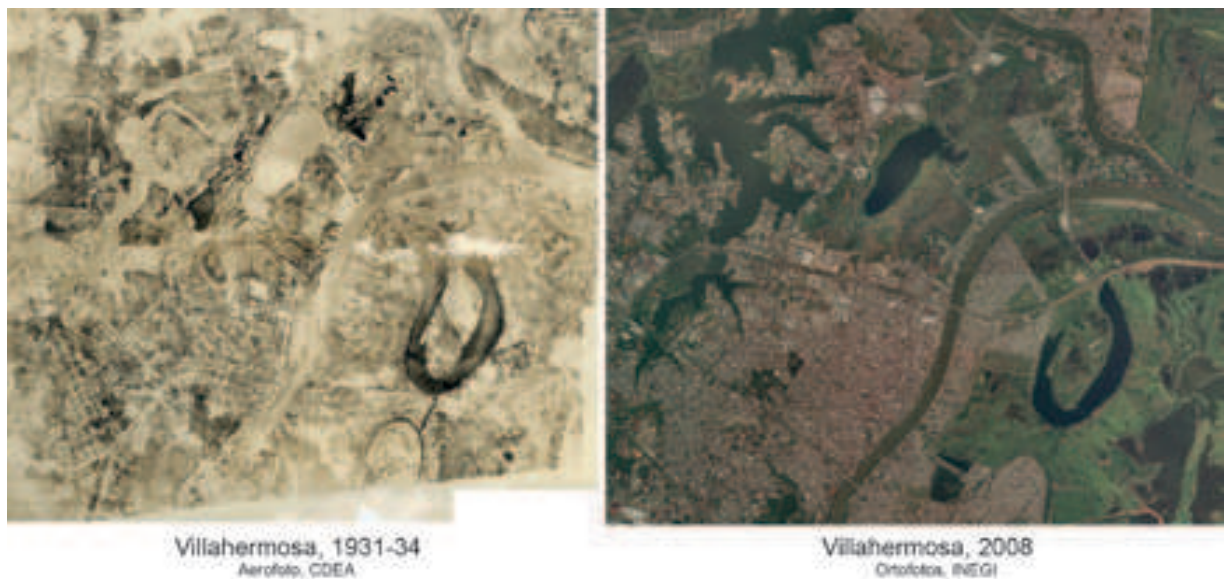
Imagen 10. Comparativo de imagen de Villahermosa, 1931-1934; y Ortotofo de INEGI, 2008

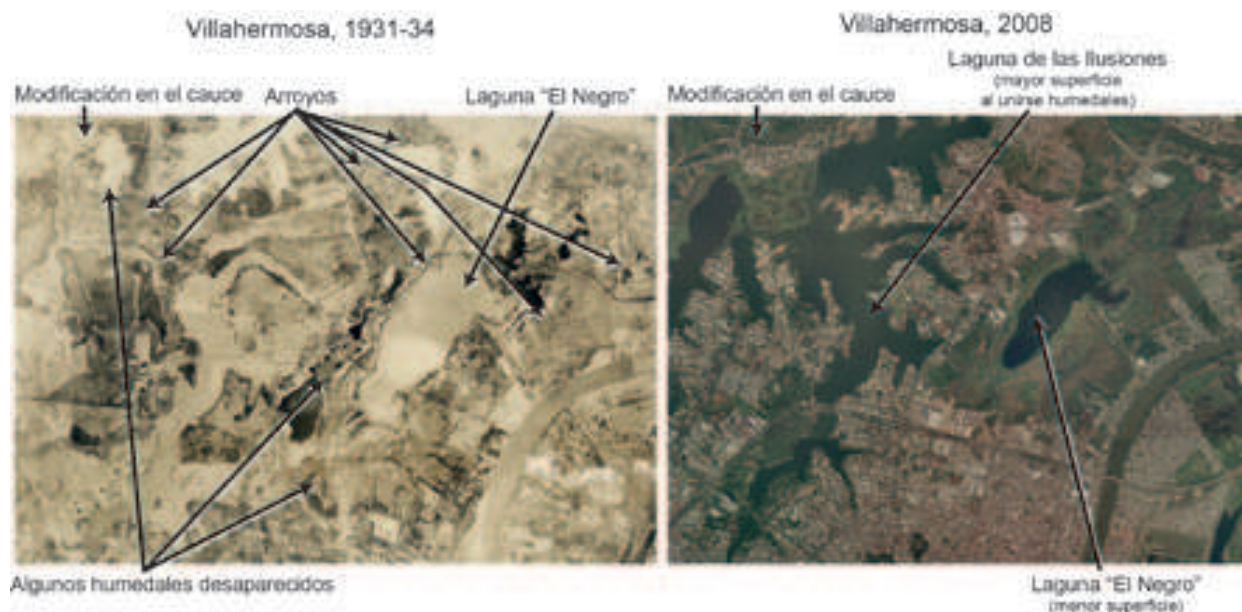
Imagen 11. Comparativo de ríos, arroyos y humedales en imagen de Villahermosa, 1931-1934; y Ortotofo de INEGI, 2008

1. El paisaje tuvo profundos y significativos cambios en el delicado equilibrio hidrológico de la planicie central de Tabasco. En la parte superior de la imagen, al acercarse a los detalles se perciben los múltiples arroyos que surtían la actual laguna de las Ilusiones. Tales arroyos, cuantiosos, se conectaban con el río Carrizal como el que todavía puede observarse en tierra, abandonado y seco, en los inicios de la colonia Campestre y conocido en tiempos de esplendor como río “El Espejo”. En efecto, hoy ahí se encuentran colonias residenciales como Campestre, Carrizal, la Choca y Tabasco 2000, sitios que ocultaron o desaparecieron las arterias que surtían a esta enorme laguna hoy con el status de Reserva Ecológica promulgada en febrero de 1995 con poco más de 220 hectáreas, y con serios problemas para sustentar vida en sus aguas. Asimismo, se observan severas modificaciones en el cauce del río Carrizal.

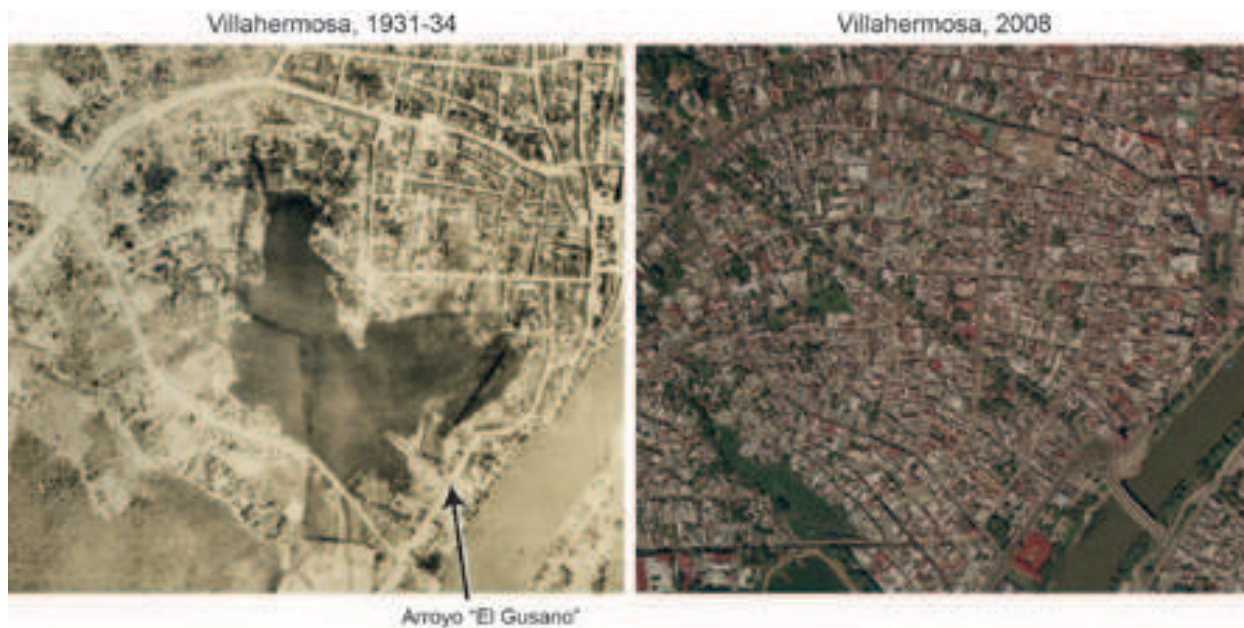
Imagen 12. Comparativo sobre Laguna la Pólvara en imagen de Villahermosa, 1931-1934; y Ortotofo de INEGI, 2008

2. En la laguna Mayito y la Pólvara, se distingue el arroyo llamado “El Gusano” conectado con el río Grijalva. Una zona de amortiguamiento que ante escurrimientos surtía de agua a tales humedales (incluida la laguna Curahueso que no alcanza a mostrarse en la aerofoto). En este caso, se cortó esta arteria, lo que sumado a la construcción de calles sobre el entonces playón y el ya desaparecido arroyo “El Jícaro” (del cual se observa sólo el calce) generó una preocupante condición de vulnerabilidad ante inundaciones extraordinarias en el centro y corazón de la ciudad, el ahorcamiento del cauce y la pérdida de las conexiones naturales con los humedales aledaños, de los cuales el único que sobrevivió fue la laguna de Mayito con una superficie menor a la observada en la aerofoto.

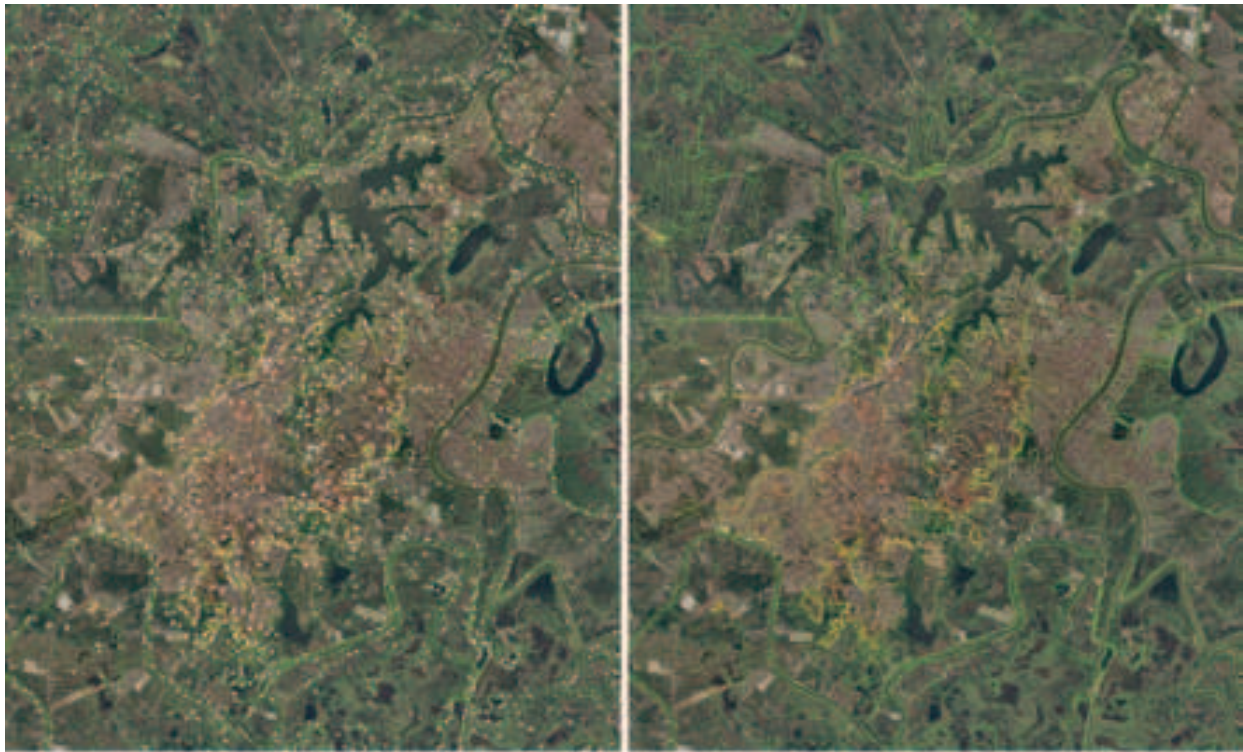
Imagen 13. Comparativo de curvas de nivel a 2 metros sobre ortotofo de INEGI, 2008

Curvas de elevación cada 2 metros

4. Como dato relevante puede percibirse que las mayores elevaciones estuvieron en los pueblos de Atasta y Tamulté, antiguos caseríos indígenas, lo que indica que previo al asentamiento novohispano reconocido como fundador de Villahermosa, ya existía gente que establecía una estrategia de reconocimiento territorial marcada por la experiencia. Hasta nuestros días, son los sitios con menor impacto por inundaciones.
